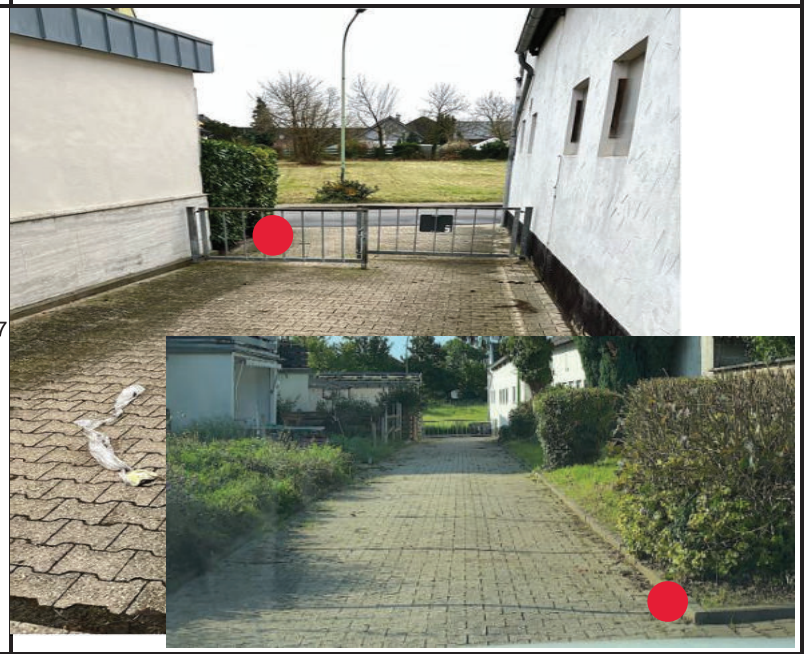
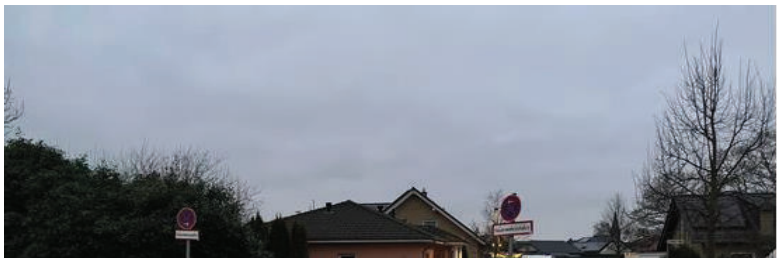
Lfd Nr.	Bild	Ortsteil	Straße	Google	Bewertung / Fragestellung OA	Todo nach Rücksprache Tiefbau
24		Nörvenich	Weg	XrcDk945akF8VYA	Von der anderen Seite (Kastanienweg) gemeinsamer Rad- und Fußweg.	anordnen, was richtig ist. Poller entfernen
25		Nörvenich	Georg-Wilde-Weg	https://maps.app.goo.gl/w2gc75Dbtp5sL7pC6	Vgl. Nr. 24. Weg Richtung Neffelbach zwischen Tennisplatz und Regenüberlaufbecken	Verkehrsbehörde solle beurteilen und anordnen, was richtig ist. verbleibt
26		Nörvenich	Kastanienweg	https://maps.app.goo.gl/2	* Einfahrt Netto * schwarzer Poller in Verkehrsfläche * Poller weißt diverse Anfahrspuren	Verkehrsbehörde solle beurteilen und

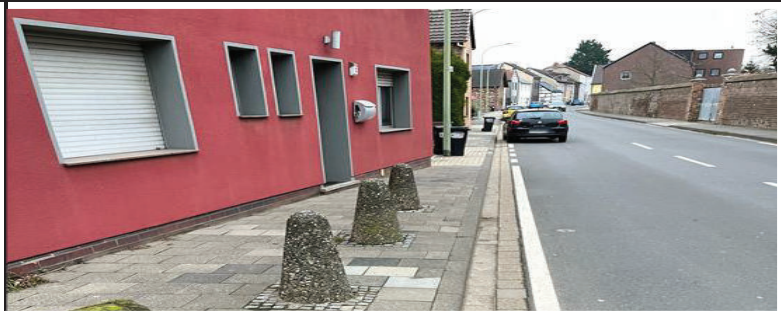
Lfd Nr.	Bild	Ortsteil	Straße	Google	Bewertung / Fragestellung OA	Todo nach Rücksprache Tiefbau
32		Nörvenich	Rathausstr. 2	KQHSRrtj6DhtKh8	* Poller mit div. Beschädigungen * Leitplatten anbringen?	anordnen, was richtig ist. statt Poller ist eine Bake zu setzen
33		Nörvenich	Bahnhofstraße	https://maps.app.goo.gl/9Y8jkVUzBE2ZsFMP8	Historisch. Übrig geblieben von ehem. Eingang / Zugang Grundschule. Zugang zur Schule nicht mehr vorhanden (verlegt). Weitere Pinne mit Kette sind bereits entfernt worden (Richtung Kastanienweg).	Verkehrsbehörde solle beurteilen und anordnen, was richtig ist. Poller entfernen
34		Nörvenich	Rathausstr. 44	https://maps.app.goo.gl/Gi	* FW Zufahrt muss erneuert werden. (VZ gem. Verfügung FW-Zufahrten) vgl. Baugenehmigung Altenheim. * Poller ist i.R. Bau Altenheim gesetzt worden. Anordnung dazu	Verkehrsbehörde solle beurteilen und
